## INFORME DE SEGUIMIENTO No. 31

## Construcción Troncal de TransMilenio Fase III, Carrera 10

Fecha de Visita	Noviembre 4 de 2011
Recorrido	Carrera 10 entre Calle 31 Sur y Calle 26 – Carrera 7 entre Calle 26 y Calle 34
Funcionarios CCB que realizaron el recorrido	Natalia Tinjacá Diego Fernando Nuñez

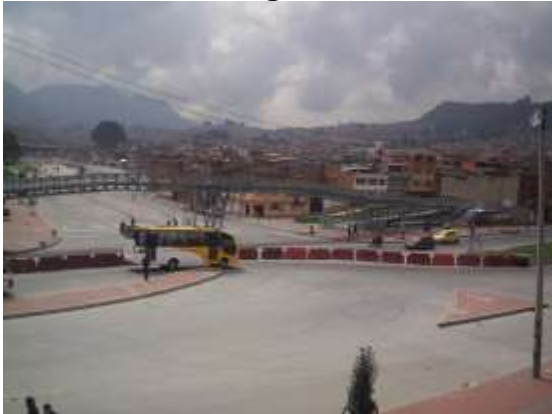
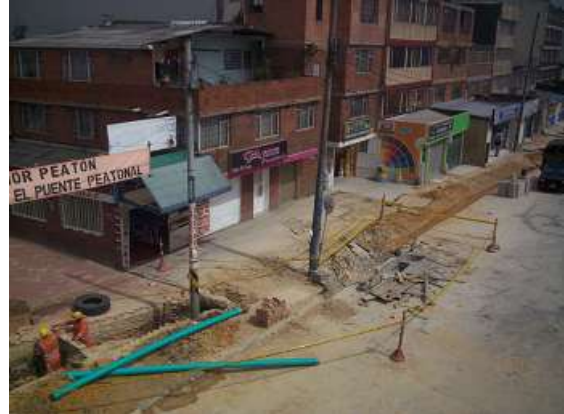
En la Calle 27 Sur está en proceso de instalación la Estación y los andenes se encuentran finalizados. También se observa que se encuentra cerrado el costado occidental de la vía debido a que faltan intervenciones en redes y construcción de bordillo.

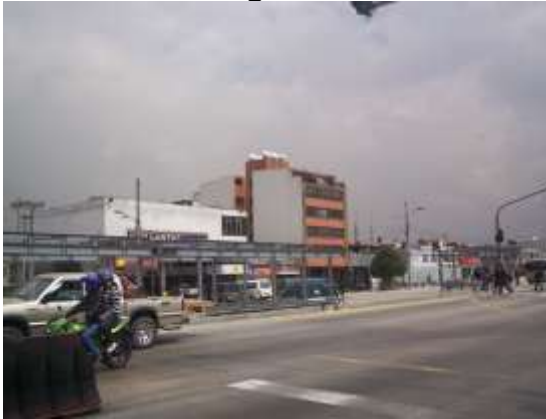
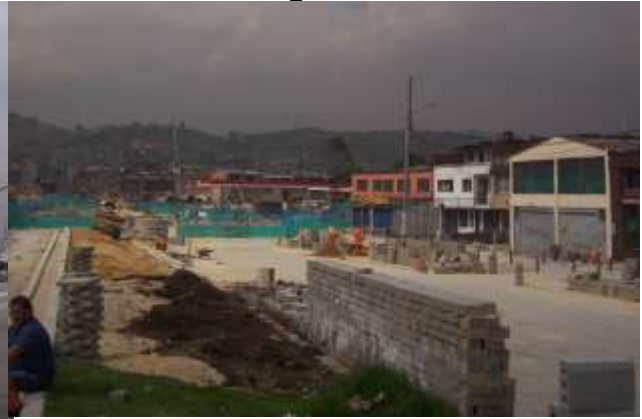
Se avanza en la construcción del separador y la instalación de la Estación de la Calle 22 Sur. Se tiene cerrado el carril occidental de la troncal donde se están apilando los adoquines y bordillos para la construcción del separador.

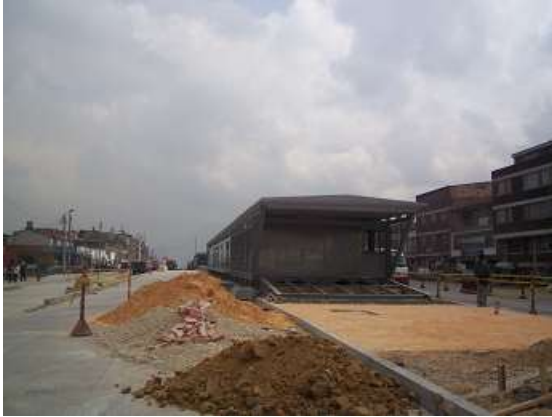
**Imagen 9**

Adicionalmente, la estación ya se encuentra instalada y se adelanta la construcción de los andenes de acceso a la misma.

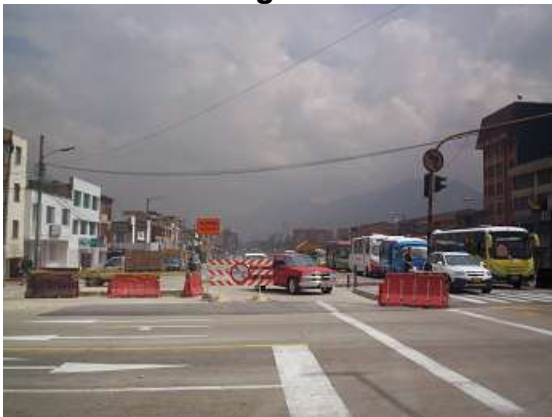
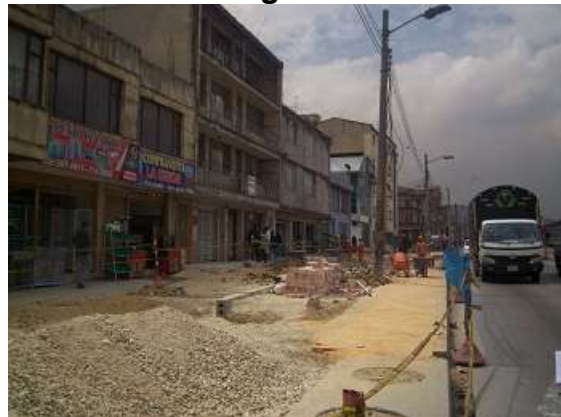
En la intersección de la Calle 17 Sur se tiene construido el pavimento y está en proceso de adecuación el andén de la esquina suroriental.

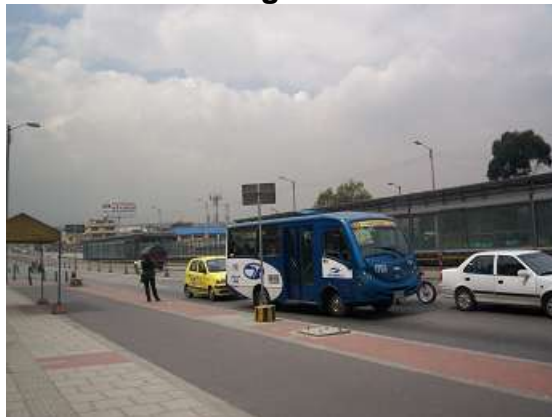
**Imagen 17**

A la altura de la Calle 2 Sur se tiene instalada la estación, el espacio público se encuentra finalizado y se están realizando intervenciones en las bocacalles.

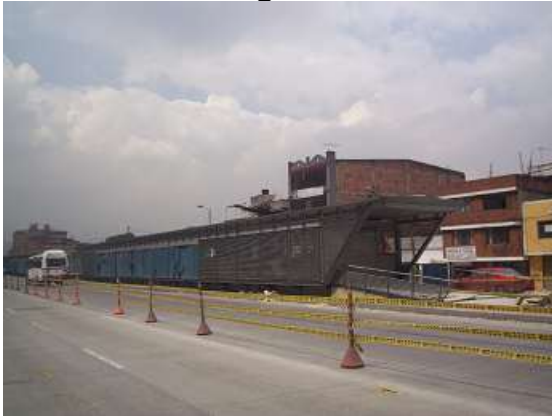
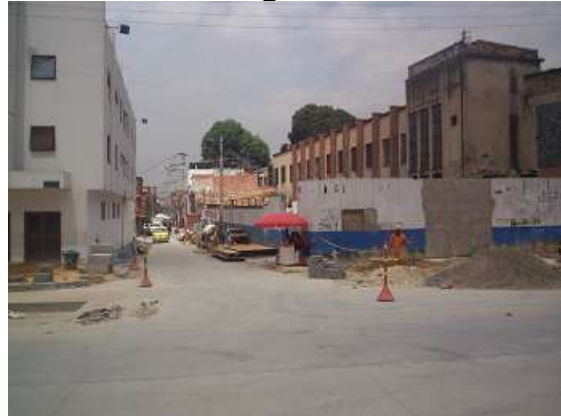
En este punto se encontró material de obra depositado en los andenes. Por lo tanto, es importante que el contratista realice la limpieza respectiva y alerte a las autoridades para controlar a los zorreros que pueden estar botando sus escombros en la vía.

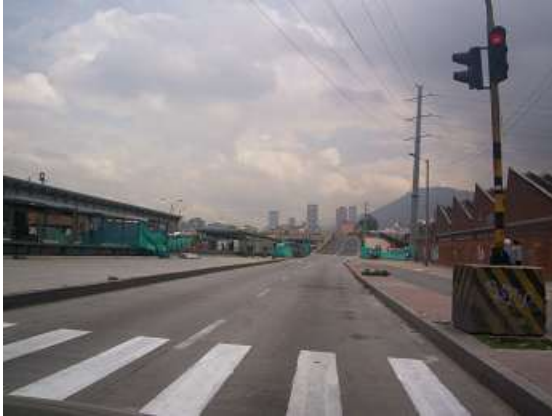
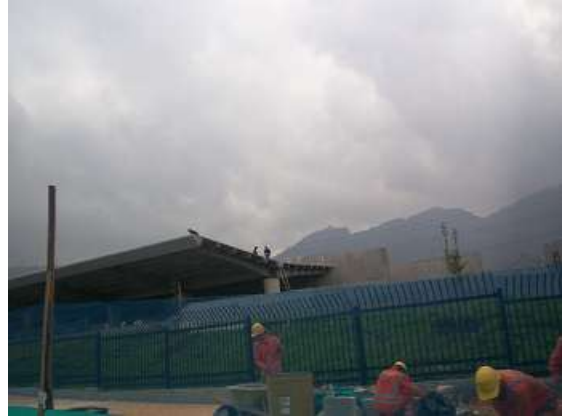
En la intersección de la Calle 6 se ha avanzado en la construcción de la Estación Intermedia. Adicionalmente se cuenta con el pavimento finalizado y la estación está en proceso de instalación. Ya se cuenta con el segundo nivel de la Estación Calle 6 construido. Actualmente, se está utilizando como vía de desvío.

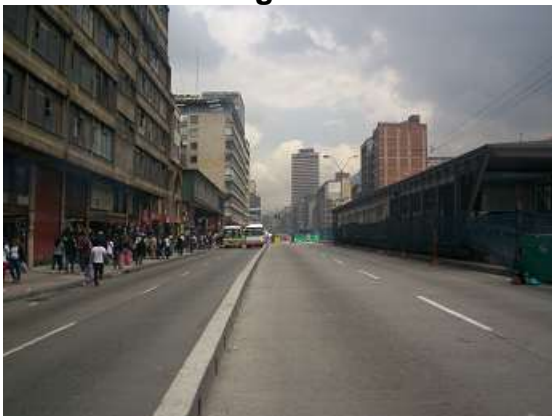
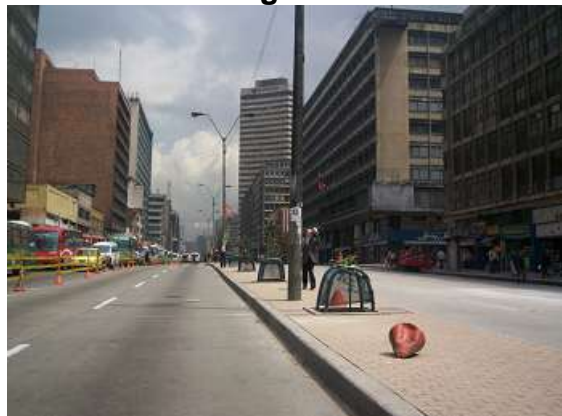
Entre la Calle 6 y la Calle 26 se tiene finalizado el pavimento, andén y separadores centrales.

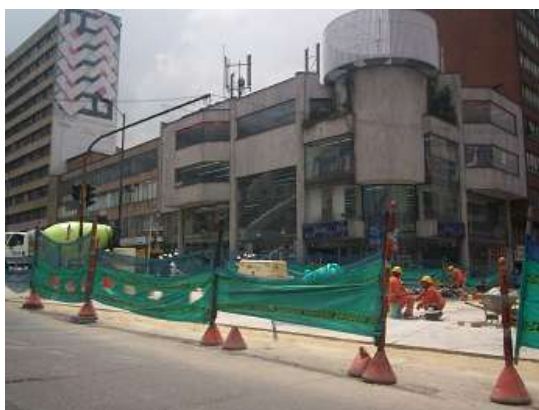
**Imagen 25**

Todas las intersecciones están finalizadas a excepción del costado sur de la intersección de la Calle 19.

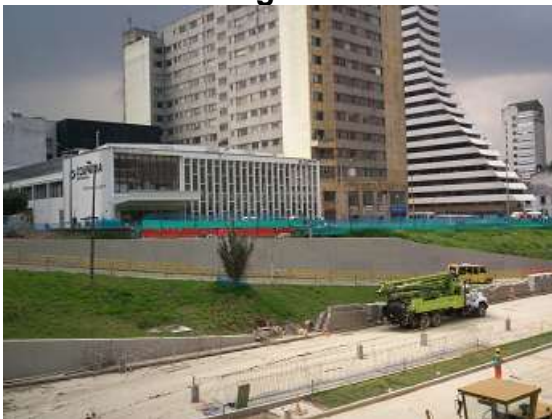
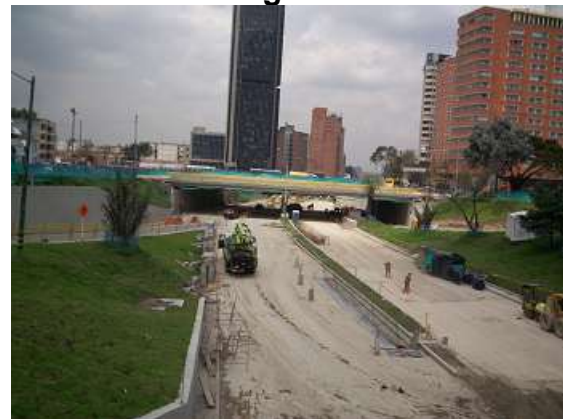
En la intersección de la Calle 26 con Carrera 7 se tiene finalizado el pavimento de ambas calzadas y se adelanta construcción del separador central.
